RIL 179-2018 Sillat – suunnittelu, toteutus ja ylläpito

Polcevera Viaduct – rakenneratkaisuista
prof. Anssi Laaksonen

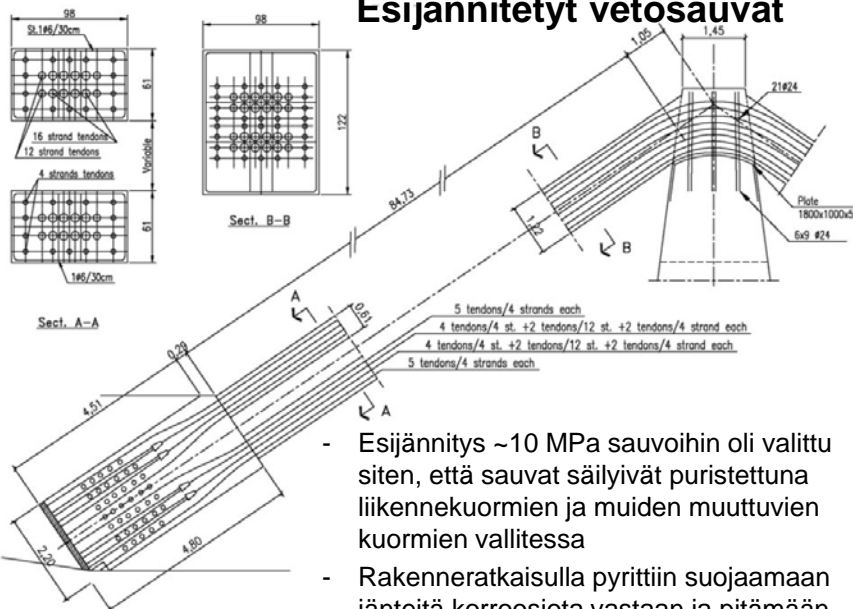
Esijännitetyt vetosauvat

- Esijännitys ~10 MPa sauvoihin oli valittu siten, että sauvat säilyivät puristettuna liikennekuormien ja muiden muuttuvien kuormien vallitessa
- Rakennerratkaisulla pyrittiin suojaamaan jäniteitä korroosiota vastaan ja pitämään jäniteiden jännitysvaihtelu liikennekuormista hyvin pienenä
