3.2.6 Pilari/ paalulaituri

Pilari/ paalulaiturin (kuva 9) kansirakenteen etuosa tukeutuu pilariin, joka on joko maanvraiselle anturalle tai paaluille perustettu.

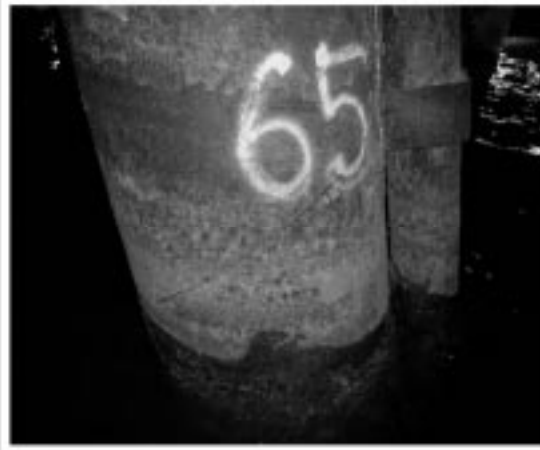
LIITE 2.2

Esimerkki teräspaalujen tarkastuslomakkeesta (GT Corporation)

LAITURITUNNUS: EO1
PAALU N:O : 65

VAURION ASTE: 3

1	2	3	4	
+2,0						+0,80
+1,0	35%	7,0	6,9	5,3	6,8	+0,50
0,0	9%	9,0	9,1	9,2	9,3	0,00
-1,0	10%	8,9	9,1	9,1	9,1	-0,50
-2,0	9%	9,6	9,5	9,3	9,4	-1,00
-3,0	6%	9,3	9,4	9,2	9,5	-2,00
-4,0	7%	9,2	9,3	9,3	9,4	-3,00
-5,0	6%	9,4	9,5	9,4	9,5	-4,00
-6,0	6%	9,5	9,4	9,3	9,4	-5,00
-7,0	4%	9,5	9,6	9,7	9,6	-6,00
	4%	9,6	9,6	9,6	9,6	-6,90
		1	2	3	4

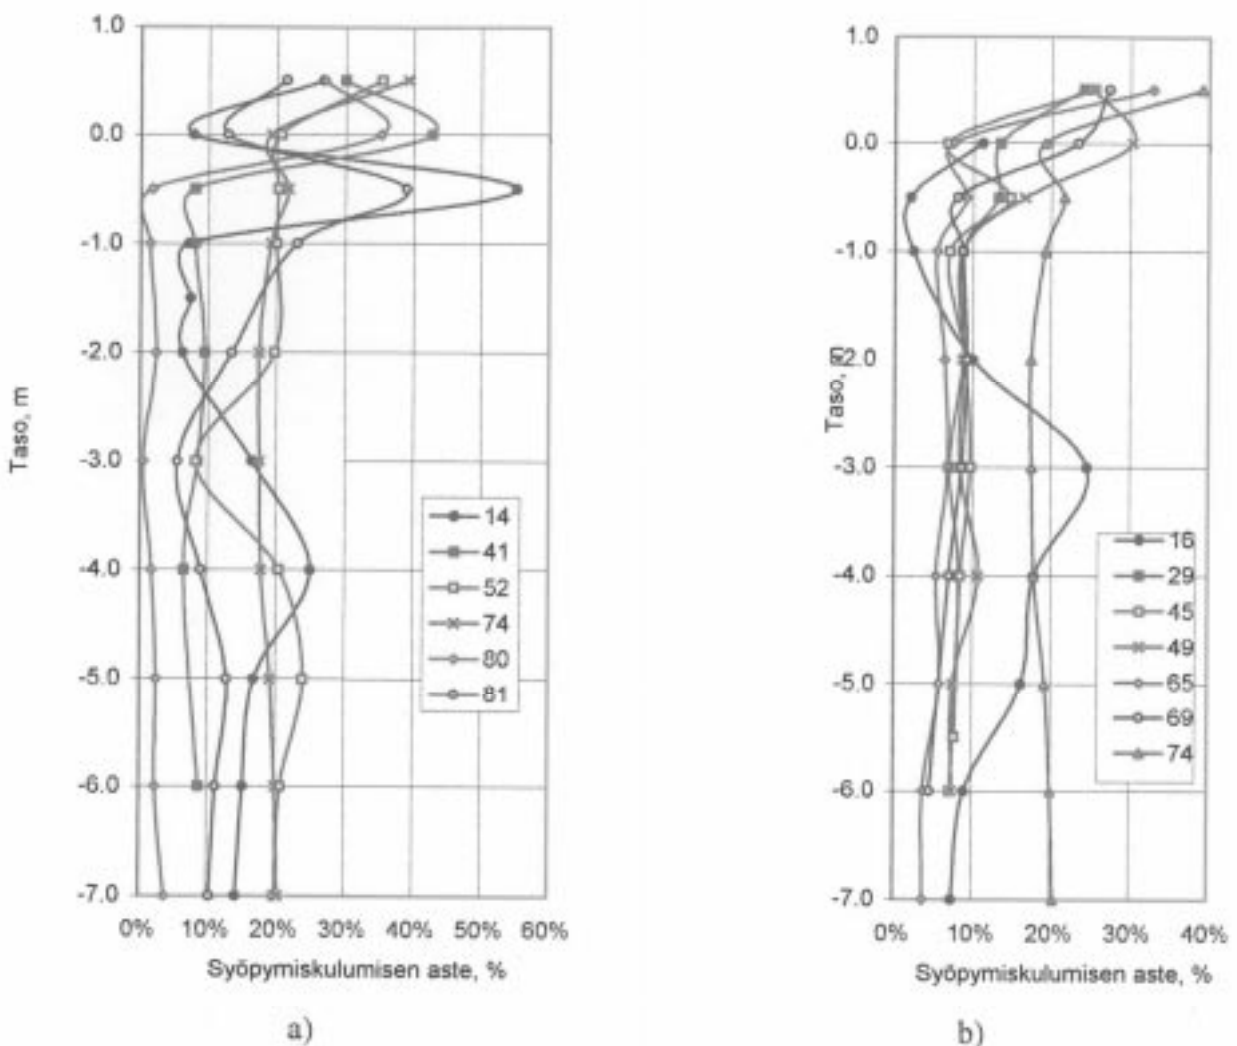
TERÄSPAALUJEN KORROOSION JA SYVYYDEN VÄLINEN SUHDE

Kuva 9. Teräspaalujen korroosio (numerot kehyksissä vastaavat paalujen numeroita)

a) – paalut, joissa on havaittu luokkaan VR3 kuuluvat vauriot (syöpymiskulumisen aste yli 30%)

b) – paalut, joissa on havaittu luokkaan VR2 kuuluvat vauriot (syöpymiskulumisen aste 20-30%)
